✓ イラストや動画を多用した手順書の作成

ドライブスリーブ Ass'y

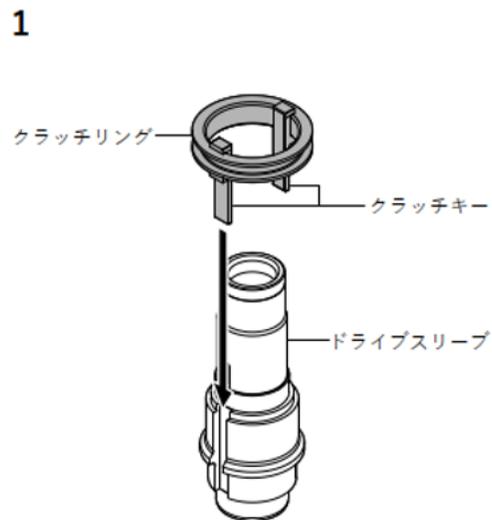
⚠ 注意

- ・クラッチキーをドライブスリーブの溝に挿入する。

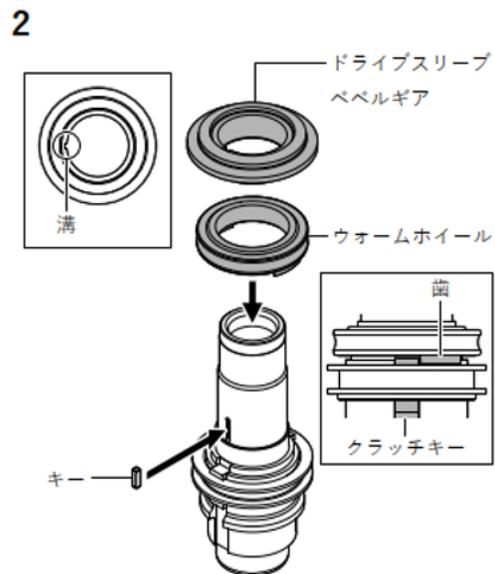
⚠ 注意

- ・ウォームホイール、ドライブスリーブベベルギアの上下向きに注意する。
- ・ウォームホイールを入れてからキーを取り付ける。
- ・ウォームホイールの歯がクラッチキーの上に載らないようずらして取り付ける。
- ・ドライブスリーブベベルギアの溝をキーに合わせる。

✓ 組立後チェック

- ・ウォームホイールがスムーズに回転するか確認する。

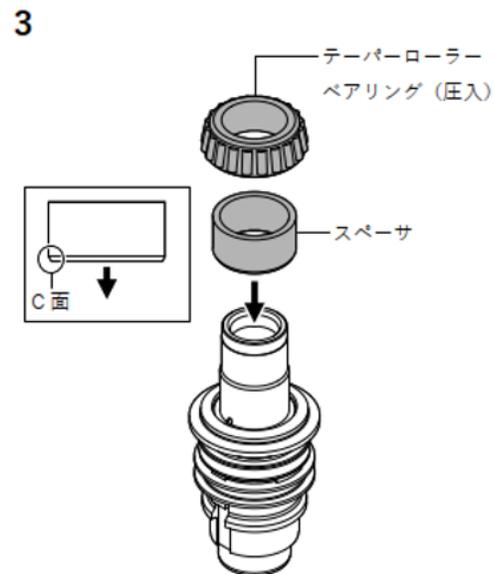
⚠ 注意

- ・スペーサの上下向きに注意する (C面がある方から取り付ける)。
- ・圧入を行う際に治具を使用する。

✓ 組立後チェック

- ・ウォームホイールがスムーズに回転するか確認する。

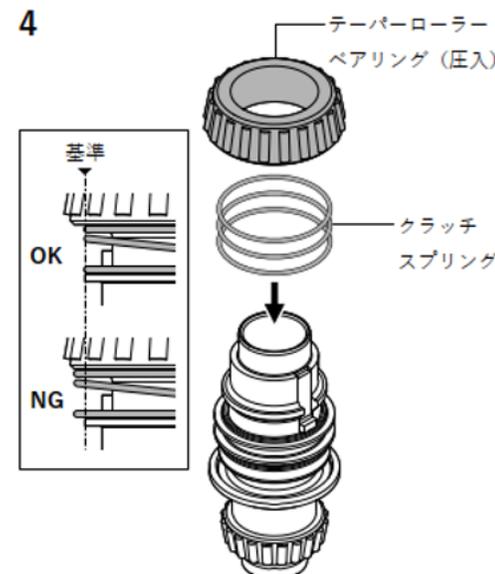
⚠ 注意

- ・圧入を行う際に治具を使用する。

✓ 組立後チェック

- ・クラッチリングとクラッチキーが上下にスライドすることを確認する。
- ・クラッチスプリングが外側にはみ出していないか全周を確認する。
